Freibad Osterhofen

# In neuem Glanz

Seit 1971 entspannen die Bürger von Osterhofen (Landkreis Deggendorf, Niederbayern) im gemeindeeigenen Freibad. Jetzt ließ die Gemeinde das Schwimmer- und das Nichtschwimmer-Becken der Anlage umfassend sanieren.

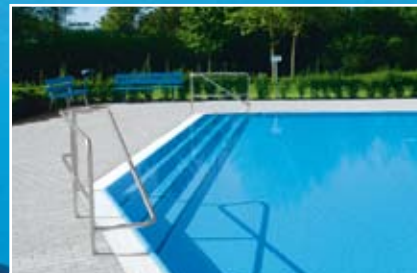
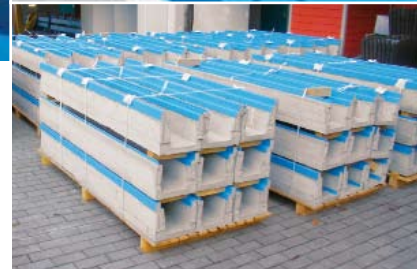
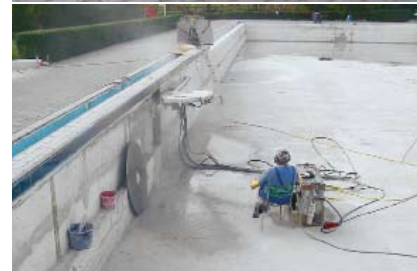
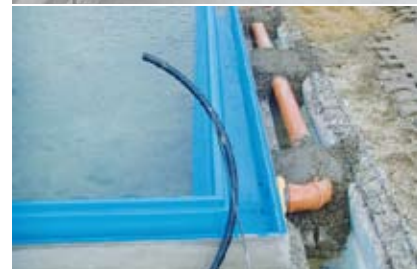
Nach annähernd 40 kompletten Freibad-Saisons hatte der Zahn der Zeit kräftig an den beiden Betonbecken, den Überlauf-rinnen und der Folienauskleidung genagt.

Im September 2007 starteten die Arbeiten mit der vollständigen Entleerung der Becken. Anschließend demontierten die Arbeiter die vorhandene Folienauskleidung und entfernten den alten Beckenkopf.

Es folgte im Oktober 2007 zunächst das Setzen und millimetergenaue Ausrichten der Überlauf-rinnen. „Wir haben hier das Rinnensystem von m + s Rinnen verwendet, mit dem das Ausrichten der Rinne sehr einfach und kostengünstig möglich ist“, erklärt Ewald Ettl, der Geschäftsführer von Boiger-Sekoplast. Anschließend erfolgte der Anschluss der Rinnen an die vorhan-

dene Schwallwasserverrohrung und das Auskleiden der Rinne und der Beckenwände mit Folie.

Nach der Winterpause gingen die Sanierungsarbeiten im März 2008 mit der Fertigstellung der Folienauskleidung an den Beckenwänden und am Beckenboden, dem Einschweißen der Tauchstreifen, dem Einlegen der Rinnenroste und der Montage der Startblöcke und der Treppen weiter.

Insgesamt 220 Quadratmeter Überlauf-rinnen und 1700 Quadratmeter Folienauskleidung wurden bei der Sanierung der Becken im Freibad Osterhofen verbaut.
