Ocho pasos hacia una nueva piscina

Rehabilitación de una piscina exterior (9 x 4 m)

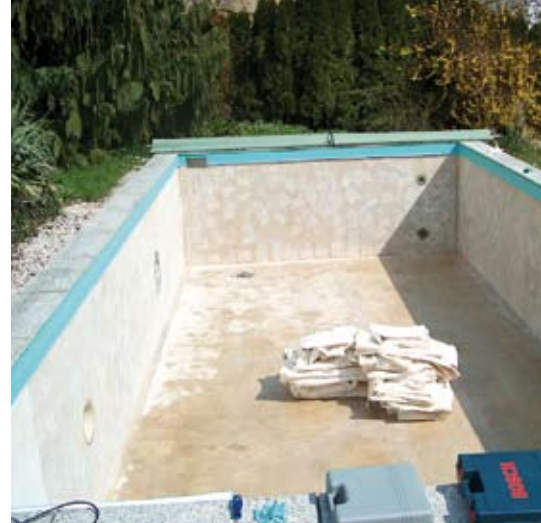
1 La antigua lámina así como el geotextil han sido desmontados. Asimismo han sido aflojadas las sujeciones de los accesorios de la piscina. Quedan visibles 10 cm de la antigua lámina en el borde superior de la piscina, que servirán posteriormente para soldar el nuevo revestimiento.

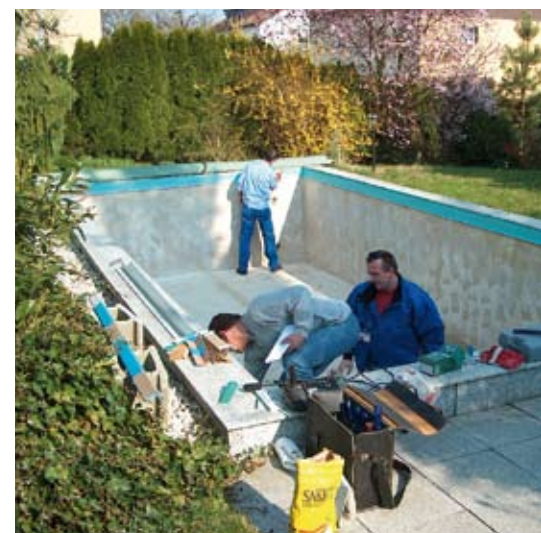
2 Se controlan las paredes y fondo y se repara según necesidad. La tira de lámina restante en el borde superior de la piscina se limpia a fondo para dejarla preparada para su posterior unión con la nueva lámina. Se desinfecta el vaso.

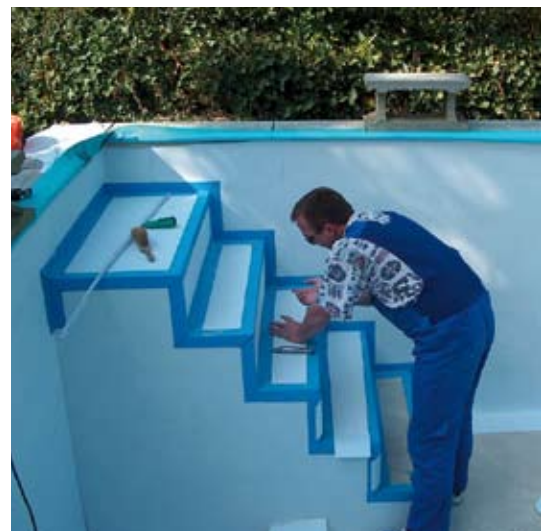
3 Se colocan los perfiles colaminados en los escalones. Se corta el geotextil a la medida exacta y se pega en las zonas libres. Los perfiles y el geotextil forman una superficie llana. Se recorta el espacio para el foco.

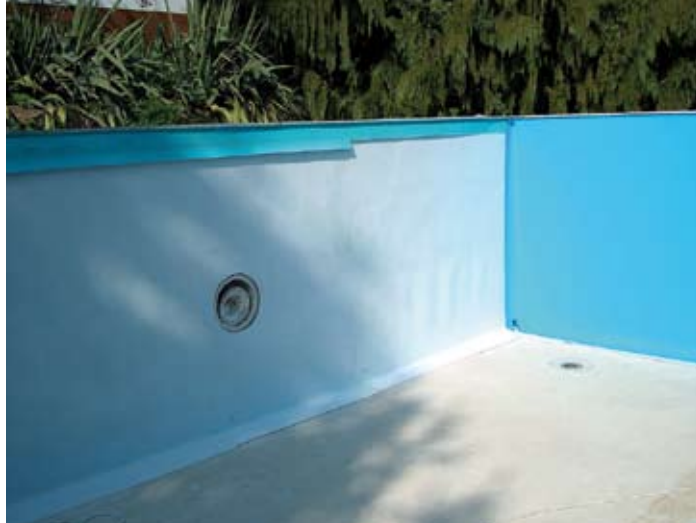
4 Se ha colocado el fieltro en las paredes. Se abre un segundo espacio para otro foco sumergido. En la cabecera se ha colocado el primer tramo de lámina. Faltan por colocar el fieltro en el fondo y el resto de láminas armadas.

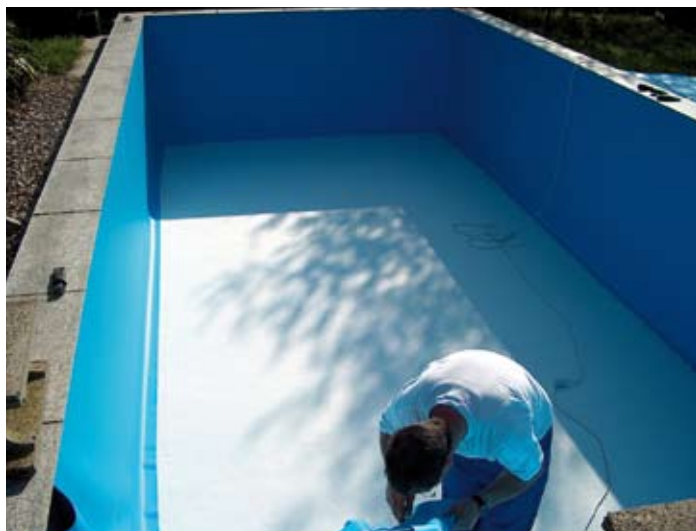
5 Las paredes han sido revestidas con la lámina armada, pero todavía faltan las aberturas para los accesorios y focos. El geotextil ha sido colocado en el fondo.

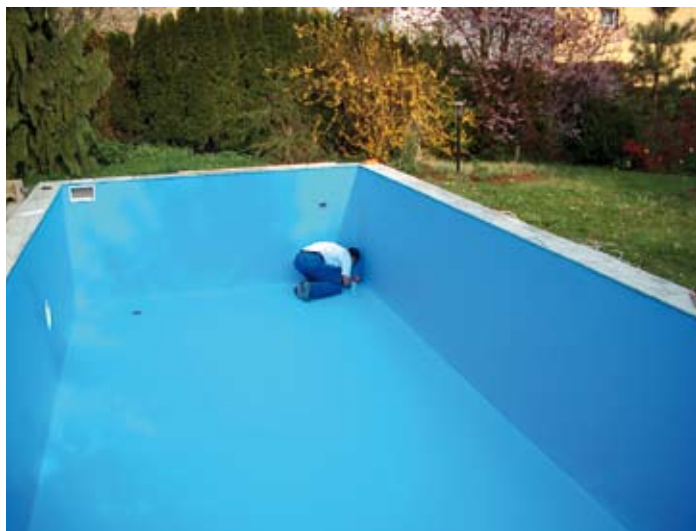
6 Los espacios para los accesorios han sido recortados y se les ha procurado la necesaria estanqueidad, por lo que pueden ser revestidos. Se han colocado las láminas del fondo y se han soldado, a continuación, a las láminas de la pared procurando la debida tensión.

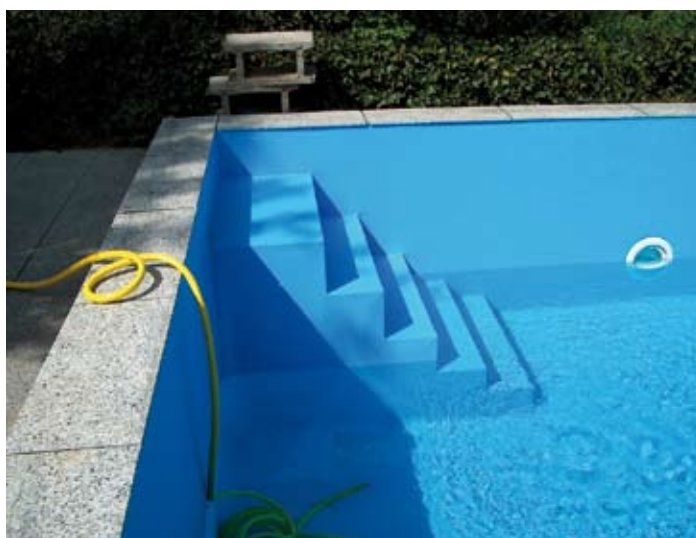
7 Todas las costuras de soldadura se han sellado con lámina líquida y ya se puede llenar la piscina. La lámina armada de Delifol es completamente lisa y está exenta de arrugas. El llenado de una piscina de 50 m³ dura unas 45 horas.

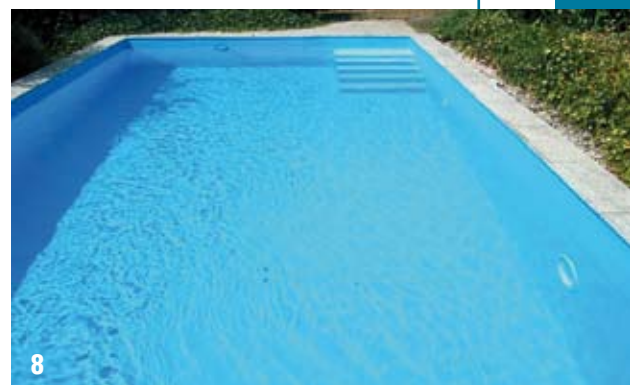
8 La piscina ha sido completamente renovada volviendo a ser el punto de atención de la casa. Color: Delifol NG azul. Los escalones han sido elaborados con lámina antideslizante en Delifol NGP celeste. Tiempo de ejecución: de dos a tres días.
